DÉSEMBOUAGE PLANCHER CHAUFFANT ET RADIATEURS AVEC SYSTÈME HYDRODYNAMIQUE À GRASSE 06 ALPES MARITIMES

COMPAGNONS DES ENERGIES SOLAIRES

Année de réalisation : 2014

Localisation de la réalisation : 06130 GRASSE

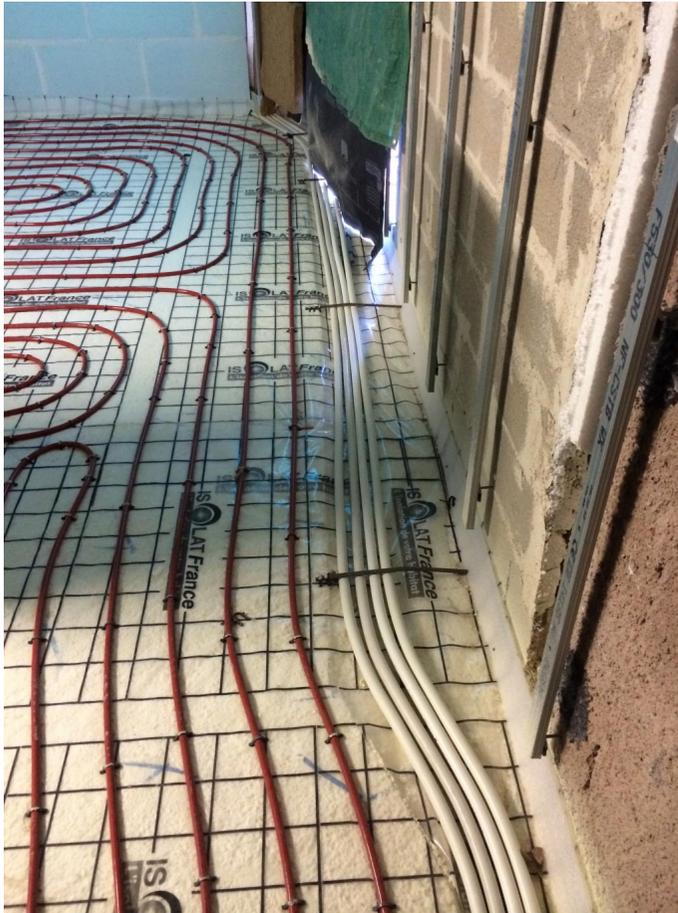
Plancher chauffant défaillant dans une villa de 126 m². Certaines pièces de la maison n'étaient plus chauffées malgré un rinçage à l'eau claire. J'ai injecté un produit de nettoyage que j'ai laissé agir 3 semaines et j'ai ensuite utilisé une machine qui injecte de l'air sous pression en même temps que l'eau. Il en est ressorti une quantité importante d'algues et de boues. Chaque photo correspond à une boucle de plancher chauffant. A la fin de cette opération, l'eau est redevenue claire et la circulation était rétablie. Il reste ensuite à installer un pot à boues correctement dimensionné, pourvu d'un dégazeur pour limiter la réapparition d'algues et d'injecter un produit d'entretien. Une journée après la maison retrouvait un chauffage complet.
